**М.В. Стойчев**, експерт Науково-дослідного  
експертно-криміналістичного центру при  
ГУМВС України в Запорізькій області

## **ОСОБЛИВОСТІ ВСТАНОВЛЕННЯ ЗНИЩЕНИХ ІДЕНТИФІКАЦІЙНИХ НОМЕРІВ ТРАНСПОРТНИХ ЗАСОБІВ МЕТОДОМ ЕЛЕКТРОХІМІЧНОГО ТРАВЛЕННЯ**

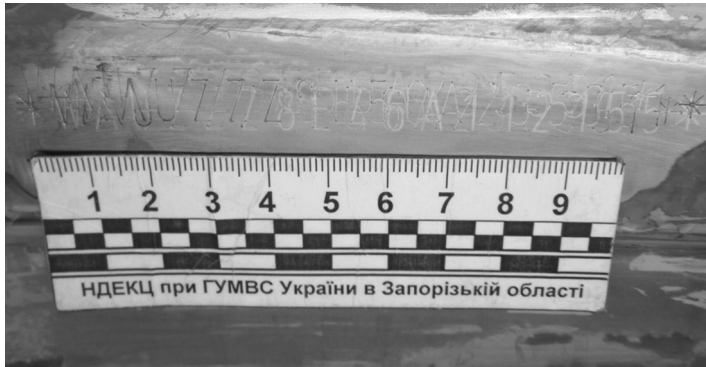
Рис. 1. Зображення номерного майданчика кузова автомобіля AUDI A4, 2005 року випуску, після проведення дослідження методом електрохімічного травлення (символи встановленого первинного заводського ідентифікаційного номера та кустарно нанесені символи ідентифікаційного номера візуально різняться)

Так, на наданому на дослідження автомобілі AUDI A4, 2005 року випуску, ідентифікаційний номер, нанесений заводом-виробником ударним способом, у подальшому було змінено шляхом механічного видалення верхнього шару металу, який містив заводське маркування, з наступним кустарним набиванням вторинного маркування. Причому вторинне маркування наносилося двічі (напевно, перша спроба перебивання номера була невдалою або мали місце дві такі спроби відповідно до числа крадіжок). Попри те, що з поверхні номерного майданчика під час подвійного перебивання видалили значний шар металу, за допомогою методу електрохімічного травлення було встановлено первинний заводський ідентифікаційний номер (рис. 1).

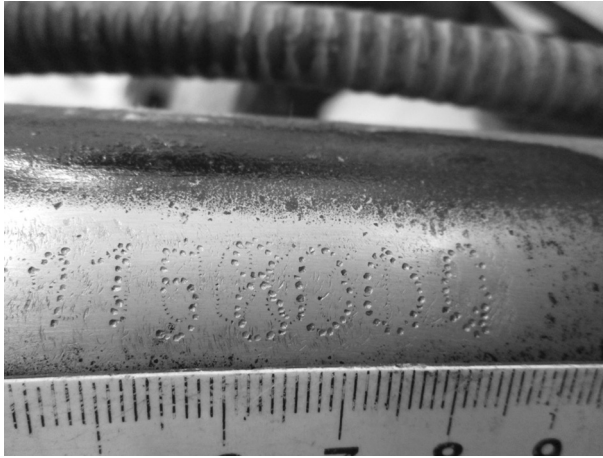
Рис. 2. Зображення фрагмента номерного майданчика рами мопеда VIPER, 2008 року випуску, зі зміненим ідентифікаційним номером після проведеного дослідження методом електрохімічного травлення

Метод електрохімічного травлення вдало було застосовано і для відновлення ідентифікаційного номера на мопеді VIPER, 2008 року випуску, який спочатку був нанесений заводом-виробником ударним способом (пуансонами голчастого типу), а у подальшому його змінили шляхом механічного видалення верхнього шару металу, який містив заводське маркування, з наступним кустарним набиванням вторинного маркування (рис. 2).

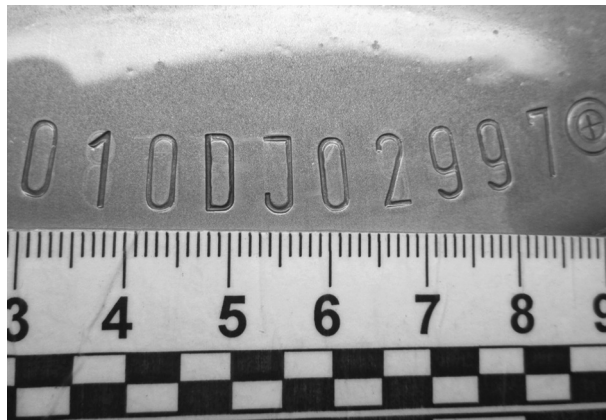
Рис. 3. Зображення номерного майданчика кузова автомобіля BMW 735, 1998 року випуску, після проведення дослідження методом електрохімічного травлення (символи встановленого первинного заводського ідентифікаційного номера та кустарно нанесені символи ідентифікаційного номера візуально різняться)

За допомогою методу електрохімічного травлення встановлено первинний ідентифікаційний номер і на автомобілі BMW 735, 1998 року випуску, який було змінено шляхом перебивання: механічного видалення рельєфних знаків первинного маркування з наступним кустарним набиванням вторинного маркування (рис. 3).

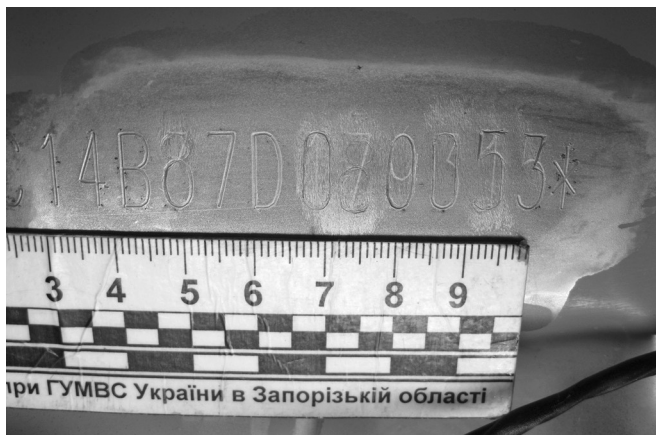
Рис. 4. Зображення номерного майданчика кузова автомобіля CHERY ELARA, 2009 року випуску, після проведення дослідження методом електрохімічного травлення (символи встановленого первинного заводського ідентифікаційного номера та кустарно нанесені символи ідентифікаційного номера візуально різняться)

Первинний заводський ідентифікаційний номер було встановлено за допомогою цього самого методу і на автомобілі CHERY ELARA, 2009 року випуску, ідентифікаційний номер на якому нанесено заводом-виробником способом мікрофрезерування (лазерного гравіювання), і який у подальшому злочинно змінено шляхом перебивання: механічного видалення рельєфних знаків первинного маркування з наступним кустарним нанесенням вторинного маркування (рис. 4).

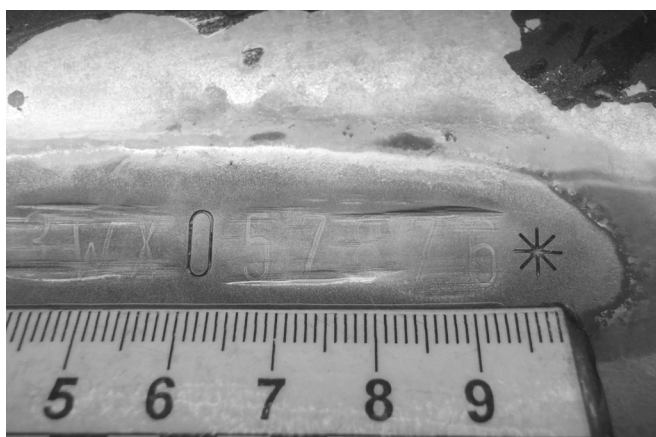
Рис. 5. Зображення фрагмента номерного майданчика кузова автомобіля SKODA OCTAVIA, 1998 року випуску, після проведення дослідження методом електрохімічного травлення (символи встановленого первинного заводського ідентифікаційного номера та кустарно нанесена частина символів ідентифікаційного номера візуально різняться)

Ефективність методу електрохімічного травлення проявилася і при встановленні первинного заводського ідентифікаційного номера автомобіля SKODA OCTAVIA, 1998 року випуску, частина ідентифікаційного номера якого (нанесеного заводом-виробником ударним способом) була видалена механічним шляхом разом із шаром металу (рис. 5).
