## **ПРИЧИНИ РУЙНУВАННЯ ПОКРИТТІВ ПІСЛЯ ЇХ КАПІТАЛЬНОГО РЕМОНТУ ТА ПОВ'ЯЗАНІ З ЦИМ ПИТАННЯ СУДОВОЇ БУДІВЕЛЬНО-ТЕХНІЧНОЇ ЕКСПЕРТИЗИ**

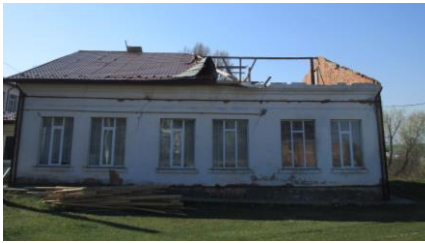
1)

Останнім часом все більше на розгляд судової будівельно-технічної експертизи потрапляють покриття (дахи) будівель, які зруйновані. За результатами експертних досліджень встановлено, що руйнування відбулось в наслідок наявності причин природо-кліматичного характеру, зокрема дії вітрового навантаження

(зображення 1, 2). Цікавим фактом таких об'єктів є те, що стосовно них було проведено капітальний ремонт, котрий в основному полягав у заміні покрівлі, а саме: хвилясті азбестоцементні листи замінено на металеві профільні листи.

Таким чином, з огляду на наведене та враховуючи практику виконання робіт на об'єктах будівництва можна зробити висновок, що капітальний ремонт відповідальних конструкцій, зокрема покриттів (дахів) з заміною покрівельного матеріалу потребує виконання розрахунку конструкцій на постійне і тимчасове навантаження з урахуванням природних особливостей кліматичного району території, що в свою чергу вимагає розробки робочого проекту на капітальний ремонт, тобто доведення таких логічних обставин експертом може застосовуватися при проведенні будівельно-технічної експертизи на об'єкти зруйнованих покриттів будівель і споруд після їх капітального ремонту.
